Ylistaron taajamatien parantaminen

Yhteenveto seurannasta

Tielaitoksen
selvityksiä
48/1997

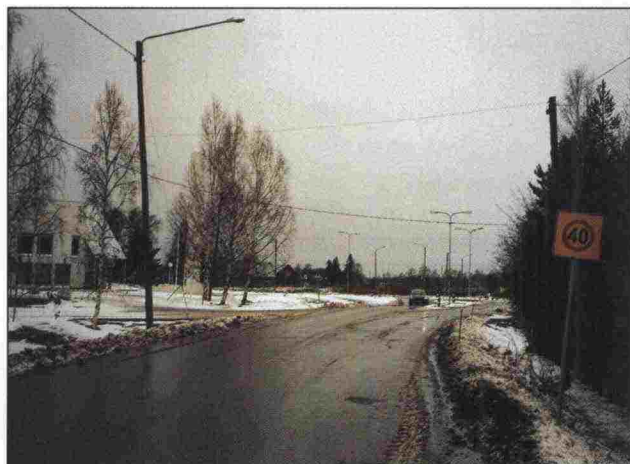
Kuva 4/6. Liikennemerkkien hajanainen sijoit-
telu, ja niiden vinous sekä ilmassa risteilevät
sähköjohdot virastotalon läheisyydessä antavat
tien käyttäjälle sekavan vaikutelman.

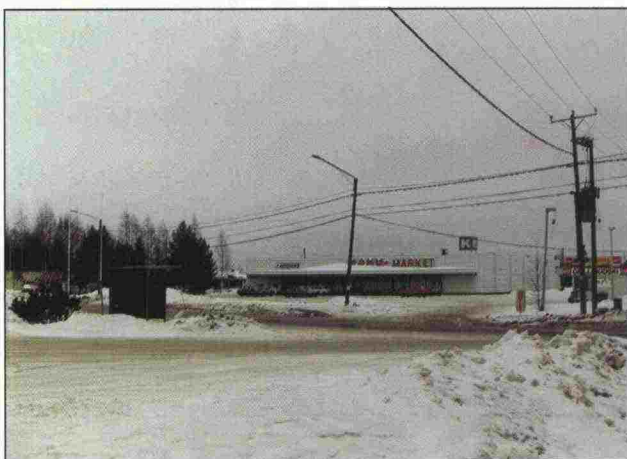
Kuva 4/14. Ennen saneeraustyötä: Kaukolanraitin eteläpuolella hallimaisen K-marketin kohdalla ei ole nähtävissä selkeän katutilan muodostumista. Avara pysäköintialue liittyy jäsen-tymättömästi katualueeseen.

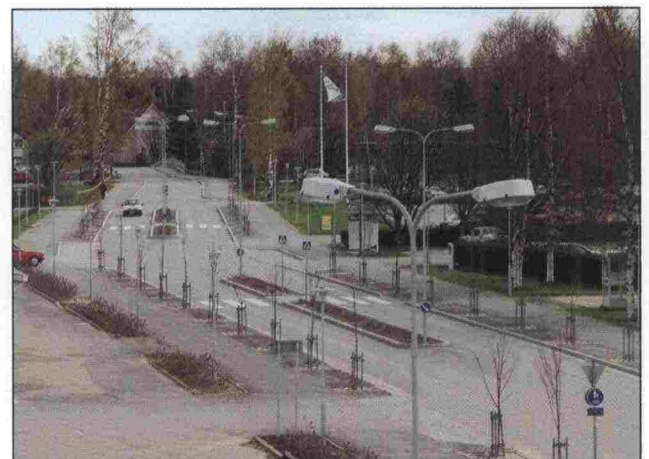
Kuva 4/15. Samalle kohdalle rakennetut jalkakäytävät, keskisaarekkeet ja istutukset ovat oleellisesti parantaneet ja rajanneet katutilaa. Istutusten lisääminen K-marketin puolelle ja pysäköintipaikan pienentäminen rajaisivat katutilan vielä selkeämmin.

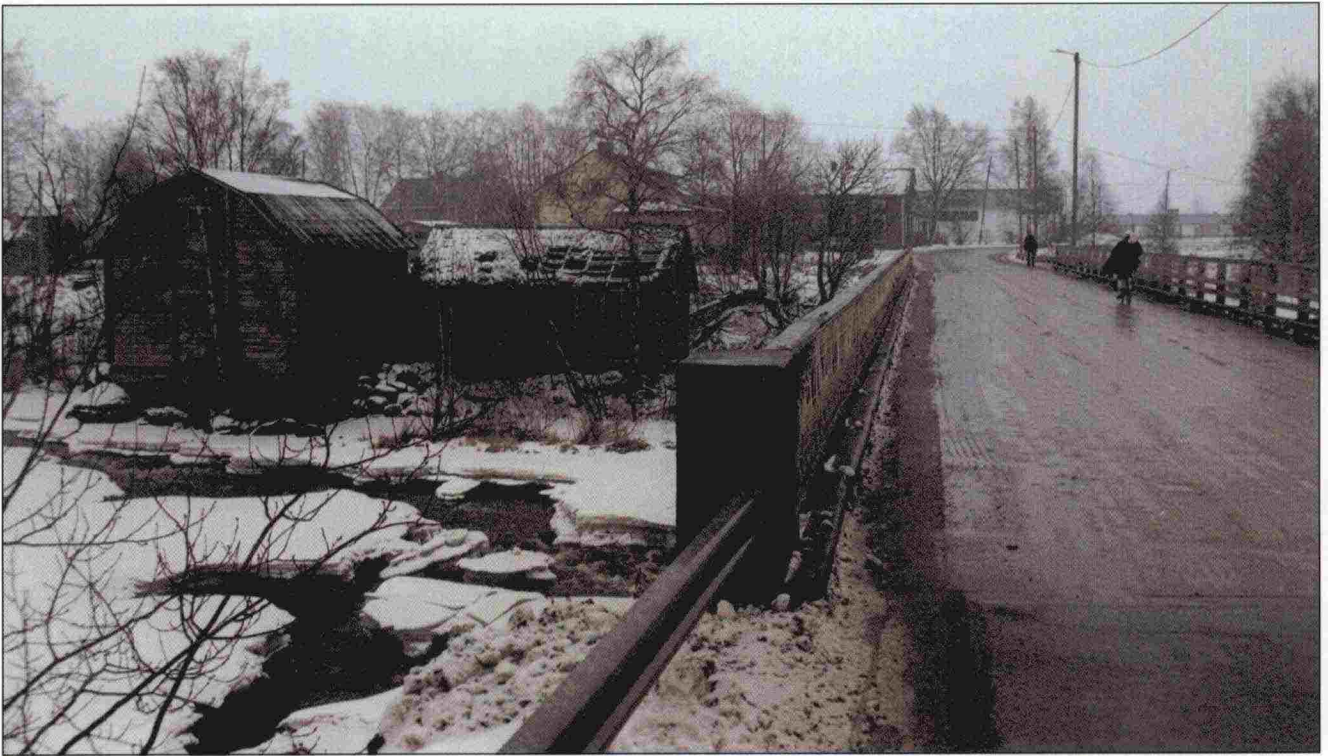
Kuva 4/35. Kyröjoen ylittävä Kirkonkosken silta ennen perusparannustöitä. Ympäristö on hoitamaton ja epäsiisti.

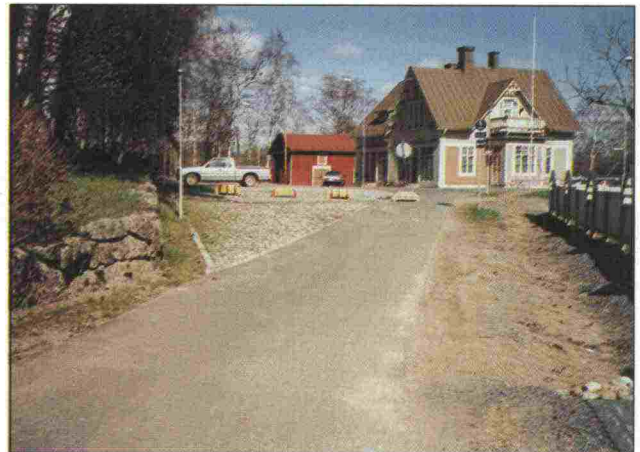
Kuva 4/40. Sankarihautausmaan edustalla olevan aukion ympäristöltään kohentunut ilme näkyy selvästi katukuvassa. Tässä viimeistellyssä ympäristössä tilapäiset liikennettä ohjaavat rakennelmat näyttävät oudolta ratkaisulta.

- * Tieympäristön kalusteisiin on kiinnitettävä huomiota. Tie on parantamisen jälkeen kokonaisuus, jolle väliaikaiset betoniporsaat eivät kuulu.
- * Vanhan kauppa-aukion merkitystä olisi voitu korostaa esimerkiksi rajaamalla aukiotilaa istutuksin ja muuttamalla valaisintyyppi aukion osalla matalammaksi.
- * Vanhan meijerirakennuksen ympäristö on jäänyt epämääräiseksi. Rakennuksen liittymisen parannettuun tiehen on jäänyt suunnitteleminen. Meijerirakennuksen suojelupyri-

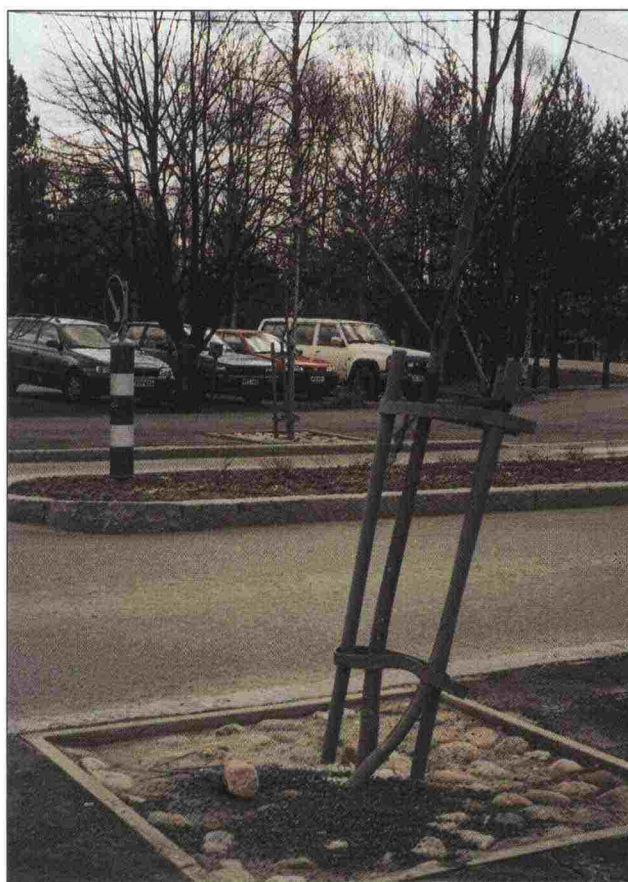
Kuva 4/55. Kasvien kokoon taajamaolosuhteis- ja niiden hoitoon tulisi kiinnittää enemmän huomiota. Katupuut toimivat tilallisesti rajaavina vasta riittävän kookkaina; istutuksiin tulisi käyttää mahdollisimman suuria taimikokoja ja huolehtia alkuhoidosta.

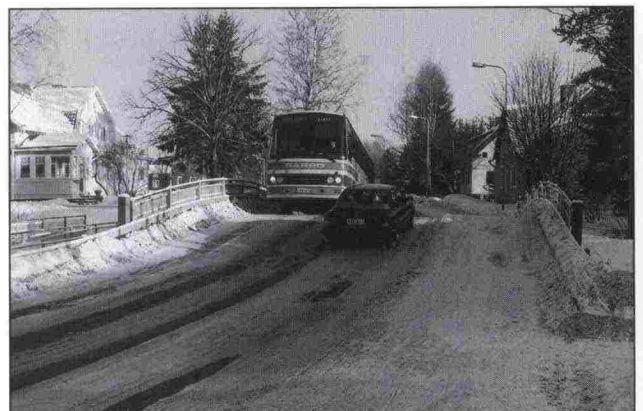
Linja-auton kuljettajien mielestä Kaukolanraitin liikennejärjestelyt ovat huonot raskaan liikenteen kannalta. Ajoradan ja kiertoliittymän kuljettajat kokivat liian kapeaksi. Kaarisillan kohdilla linja-autojen on käytettävä korin nostajaa, jottei keula tai perä ota tiehen kiinni ja aiheuta auton korille vaurioita. Kaarisillat koetaan turhan rajuksi nopeuden hillitsemiseksi, koska se vaikeuttaa raskaalla kalustolla liikennöintiä liian paljon. Kaukolanraitin bussipysäkeille eivät linja-autot mahdu, vaan puoli auton leveyttä jää kuljettajien mukaan ajoradalle.

Kuvat 6/7-8. Myllyojan kaarisillan kohdalla raskas liikenne joutuu ajamaan erityisen varovasti. Linja-autot joutuvat käyttämään korin nostajaa välttääkseen "raapaisut" sillan pintaan.

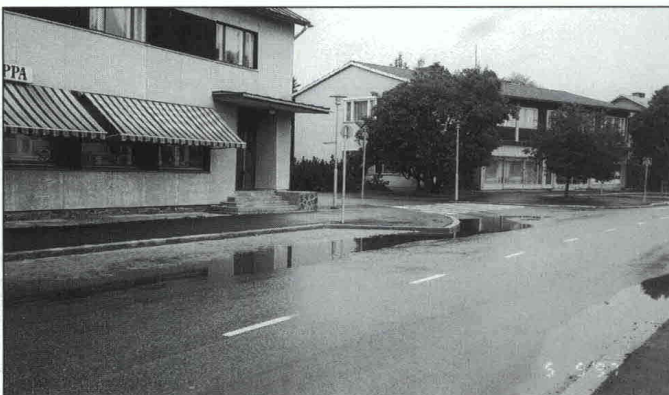
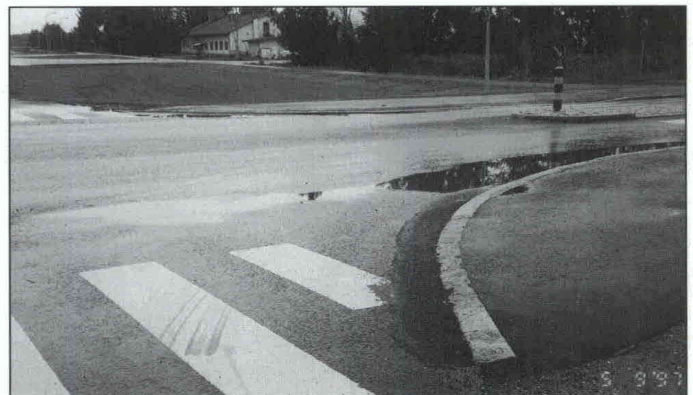
Korkeat ja liian jyrkät reunakivet ovat aiheuttaneet pulmia kevytliikenteen kulkijoille. Autojen vanteita on myös vaurioitunut reunakivissä. Pyöräteiden luiskia on jouduttu korjaamaan loivemmiksi rakentamisen valmistumisen jälkeen.

Kuvat 6/9-10. Sateinen sää paljastaa kuivatuksen viimeistelyn puutteet. Jälkikäteen tehty jk+pp-teiden asfalttiviisteet antavat myös huolittelemattoman leiman.

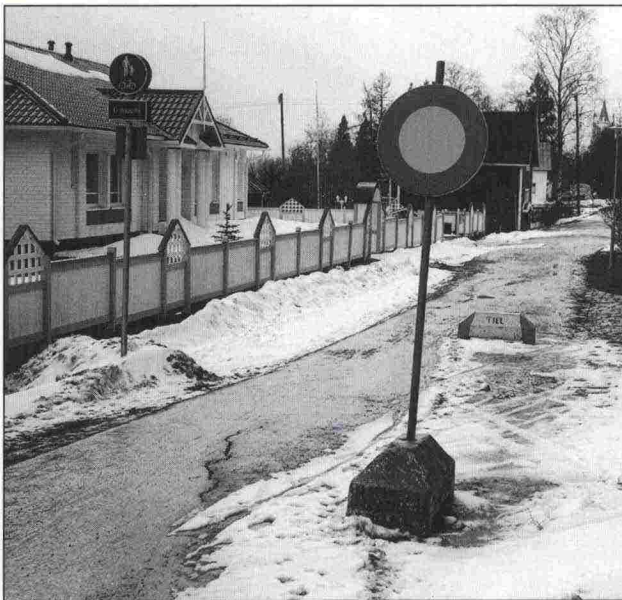
Kuva 10/1. Ylläpidon heikko taso huonontaa taajamakuva. Tien pinnat, kasvillisuus ja katurusteiden kunto vaativat jatkuvaa hoitoa.

Vinot liikennemerkkit, rikkoutuneet istutustuet ja väliaikaiset betoniporsaat eivät anna parasta kuvaa Ylistarosta. Kuivatuksen yksityiskohdat, pintojen tasaisuus ja oikeat kallistukset, kaivojen tarkka ja huolellinen sijoittaminen ja rakentaminen vaikuttavat huomattavasti lopputuloksen siisteyteen.
